# 白河永安宮潘麗水門神修復 宮娥回春凍齡

13:362020/07/26 中時 劉秀芬

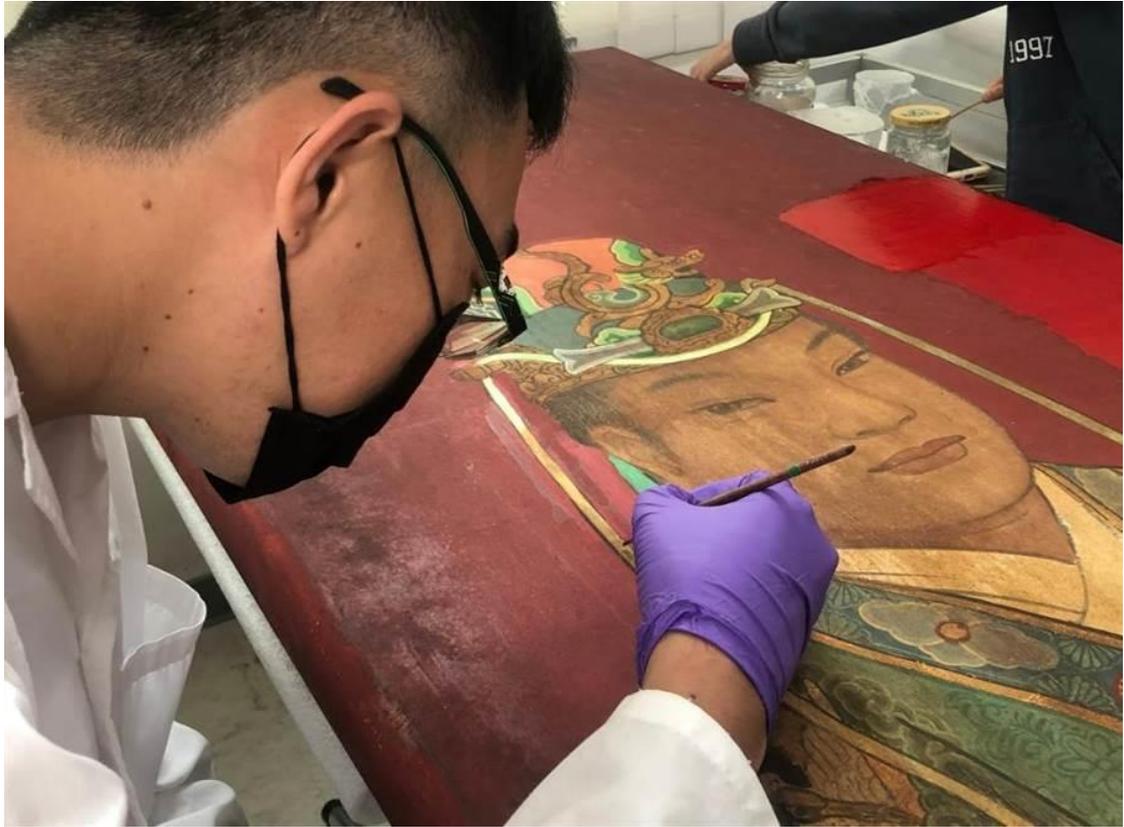
台南藝術大學修復團隊為台南白河永安宮門神加固皺縮彩繪層。(台南市文資處提供 / 劉秀芬台南傳真)

但因宮廟門面向東方，使用環境長期受太陽直射，加上長期使用等外力因素，門扇保存狀況日漸劣化，表面彩繪層出現皺縮、汗漬、起甲與剝落等劣化狀況。

修復團隊並依照門神劣化現況對症下藥，進行加固、清潔、填補、全色等修復工序，針對皺縮的彩繪層進行加固熨平，為門神撫平「皺紋」、回春「凍齡」，預計明年底可全部完工，讓彩繪門神延續其信仰及文化資產價值，重現往日風采。

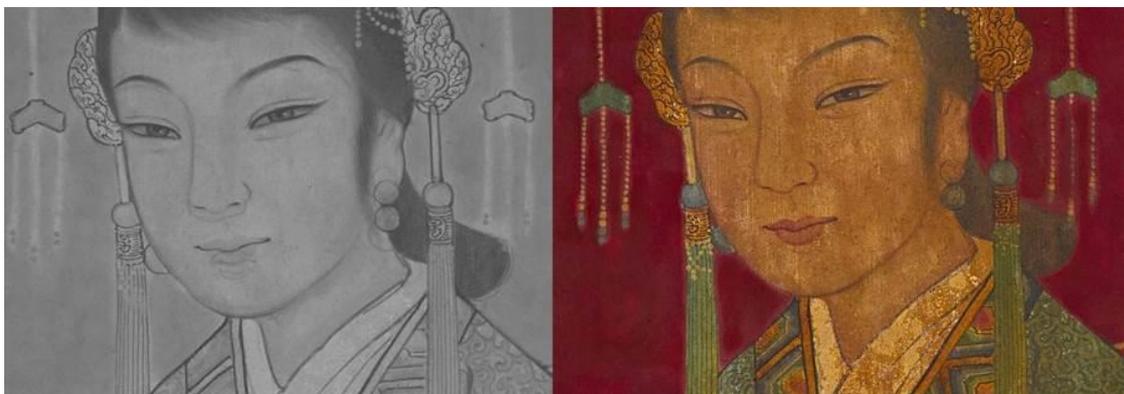
台南藝術大學修復團隊以紅外光檢測永安宮左次間「宮娥」，發現原先構圖與最後呈現方式不同。(台南市文資處提供 / 劉秀芬台南傳真)

其中左次間門神「宮娥」，在紅外線下可清楚發現構圖時經過較大幅度的修改；鼻子下緣向上調整了約略 1 至 2 公分，嘴唇則向上調整了 2 至 3 公分，且放大約 2 倍的大小。由此可以見得，潘麗水藝師對於女性神祇的用筆細膩，在端莊的體態和秀美的臉龐襯托之下，展現出東方女性雍容典雅的氣質。

修復過程中，執行團隊以可見光、紅外線、紫外線、彩繪層切片分析與測試等多項科學檢測項目，層層檢視 6 件古物各面層的工藝技法與受損狀況，逐一分析判讀，建置完整的健檢紀錄。
