# 受潮鹽害 祀典大天后宮壁畫劣化

記者陳治交／台南報導  
2019-05-23

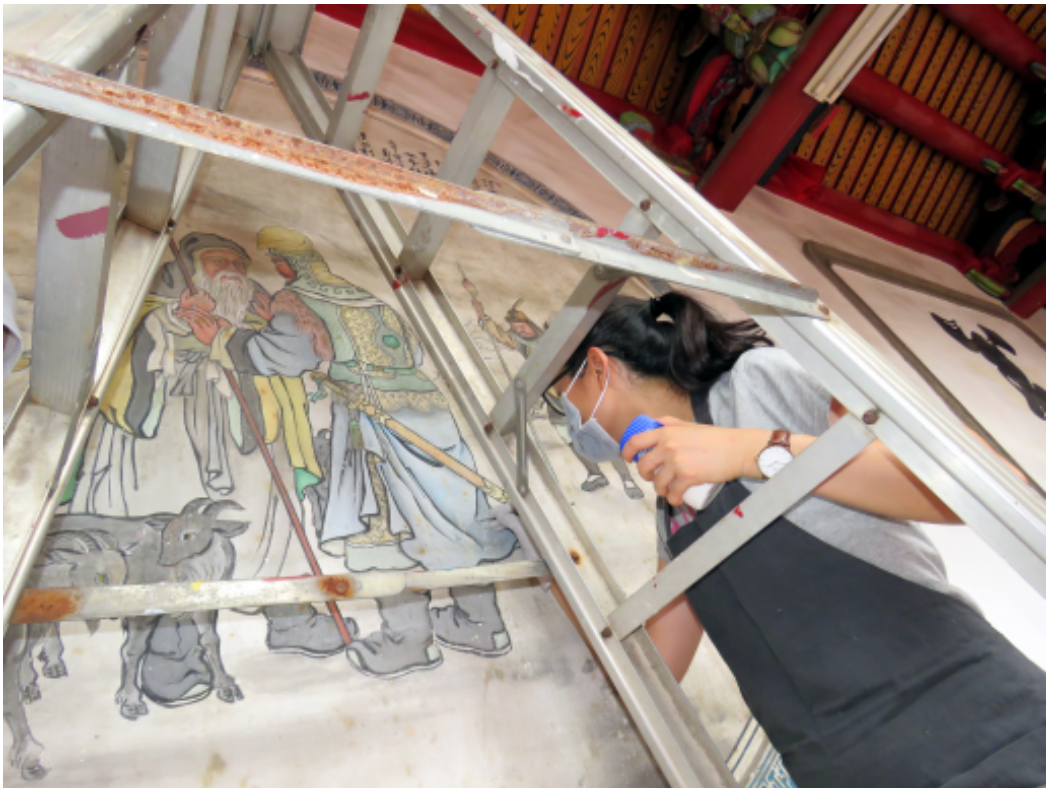
台南藝大古物研究所團隊執行祀典大天后宮彩繪壁畫鹽害修復工作。（記者陳治交攝）

大天后宮主委曾吉連指出，文物古蹟就像人一樣，時間久了會老化，也會生病，大天后宮壁畫都有鹽害，鹽的結晶就像家裡壁癌一樣，會使得彩繪層凸起剝落。文資處提計畫爭取文化部經費補助，由台南藝大古物研究所團隊進行脫鹽修復，初步將以紅外線熱像儀等科技分析，判斷自然與人為劣化原因再加以修復。

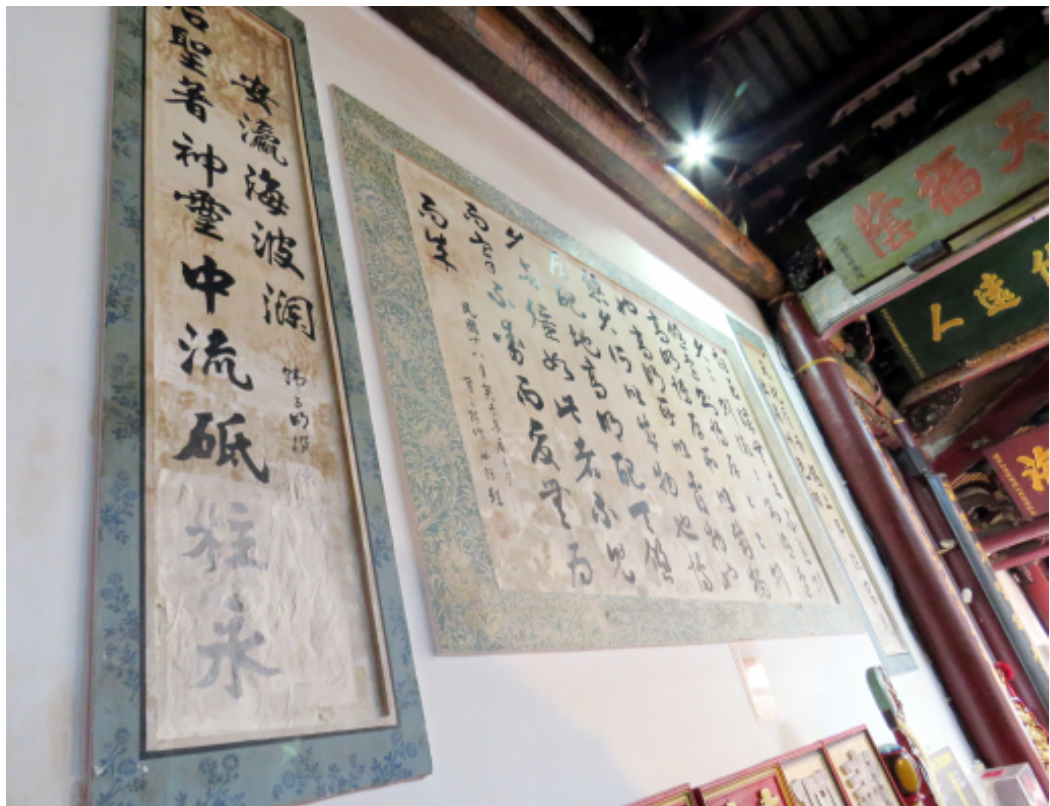
祀典大天后宮第17號壁畫對聯「柱永」兩字有剝落疑慮，目前先以水溶性膠黏層暫時性加固。（記者陳治交攝）

祀典大天后宮壁畫受潮加上鹽害，出現劣化現象，文資處提計畫爭取文化部經費補助，由台南藝術大學博物館學與古物維護研究所團隊進行脫鹽修復，其中第十七號壁畫對聯「柱永」兩字先以水溶性膠黏層暫時性加固，以免剝裂毀損。

台南藝大古物研究所團隊仔細觀察了三十二幅壁畫，第十七號壁畫對聯「柱永」兩字有剝落疑慮，先以水溶性膠黏層暫時性加固。文資處表示，台南藝大古物研究所團隊藉由各種不同的科技技術和儀器，以科學方式修復受損的古蹟文物，「3D掃描儀」可以不接觸壁畫，就能記錄壁畫型態；「紅外線攝影」可以穿透材質，反射出底層的原貌；一一檢測後再進一步修復。
